INFORME FINAL

CIAA-ACCID-009-2005

AGA DYN AERO MCR - 01

OB-1701

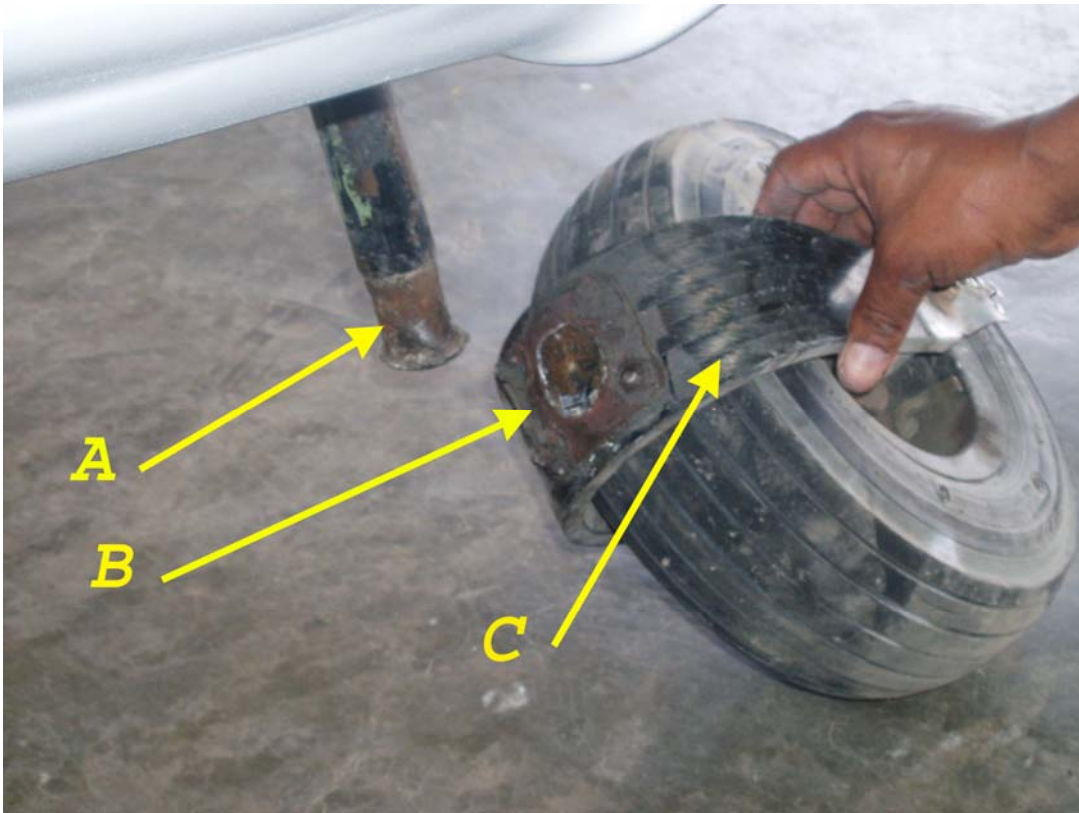
El tren de aterrizaje de nariz colapsó debido a que la soldadura que une la plancha de acero con el tubo concéntrico del tren sufrió una fractura probablemente ocasionada por los efectos del estrés del material, su diseño y el uso de la aeronave. También se encontraron indicios de corrosión en el tubo del tren de nariz cercanos a la soldadura de la plancha.

La fractura de la soldadura causa que la plancha de acero (B) que va unida al tenedor que aloja la rueda (C) y al tubo concéntrico (A), se separen y ocasionen la súbita pérdida de control de la aeronave en tierra durante la fase de rodaje.

Fotografía del conjunto del tren de nariz que nos muestra la separación del tubo (A) de la plancha de acero (B). La letra (C) nos muestra el tenedor de fibra de carbono aun con la rueda puesta.

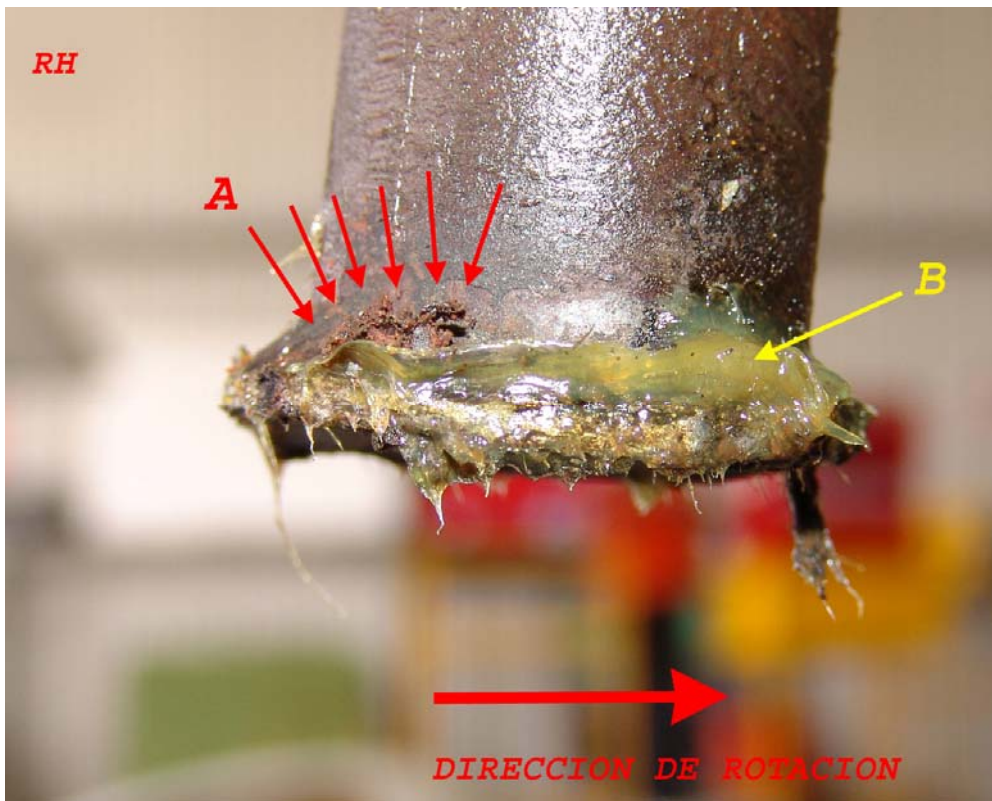
Tubo concéntrico del tren de nariz (lado derecho), se puede apreciar los indicios de corrosión (A) y el color característico del oxido en todo el tubo, también se ve grasa que fue colocada luego del accidente (B).

El tren de aterrizaje de nariz colapsó debido a que la soldadura que une la plancha de acero con el tubo concéntrico del tren sufrió una fractura probablemente ocasionada por los efectos del estrés del material, su diseño y el uso que se le daba a la aeronave. También se encontraron indicios de corrosión en el tubo del tren de nariz cercanos a la soldadura de la plancha.

- A. Corrosión en el área de la soldadura entre el tubo concéntrico y la plancha de acero que va atornillada al tenedor de fibra de carbono que sujeta la rueda, la cual podría debilitar a nivel molecular la integridad y rigidez de la soldadura y del metal. El cobertor del tren de nariz evitó que se llevara a cabo una inspección visual del área, antes de cada vuelo.

2. Deberá implementar un procedimiento en el Manual Básico de Mantenimiento de los operadores que cuenten con la aeronave AGA DyanAero, modelo MCR01, el cual permita llevar a cabo una inspección visual periódica (interna) del tren de aterrizaje de nariz por corrosión y /o daños y así garantizar la integridad de éste.

1. Deberá implementar, bajo supervisión y aprobación de la DGAC, un procedimiento en el Manual Básico de Mantenimiento de la aeronave AGA DyanAero, modelo MCR01, el cual permita llevar a cabo una inspección visual (interna) del tren de aterrizaje de nariz por corrosión y /o daños y así garantizar la integridad de éste.
2. Deberá implementar, bajo supervisión y aprobación de la DGAC, un procedimiento en el Manual Básico de Operaciones, el cual contemple que se lleve a cabo un control del número de despegues y aterrizajes, en forma diaria y mensual.

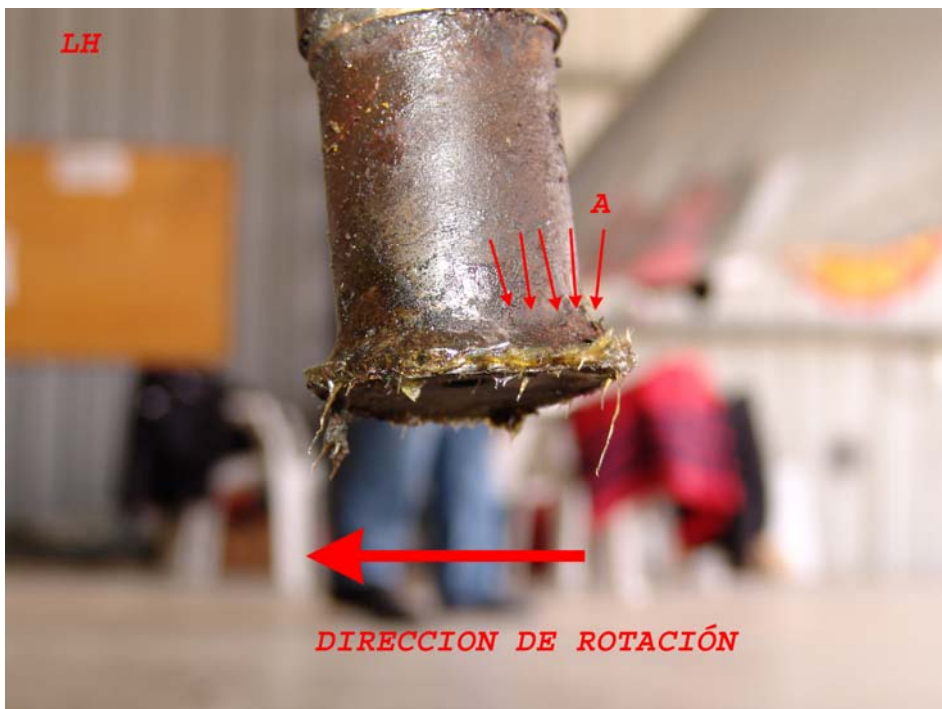
Mismo tubo del lado izquierdo, se puede apreciar los indicios de corrosión (A) así como el color de oxidación en todo el tubo del tren de nariz.

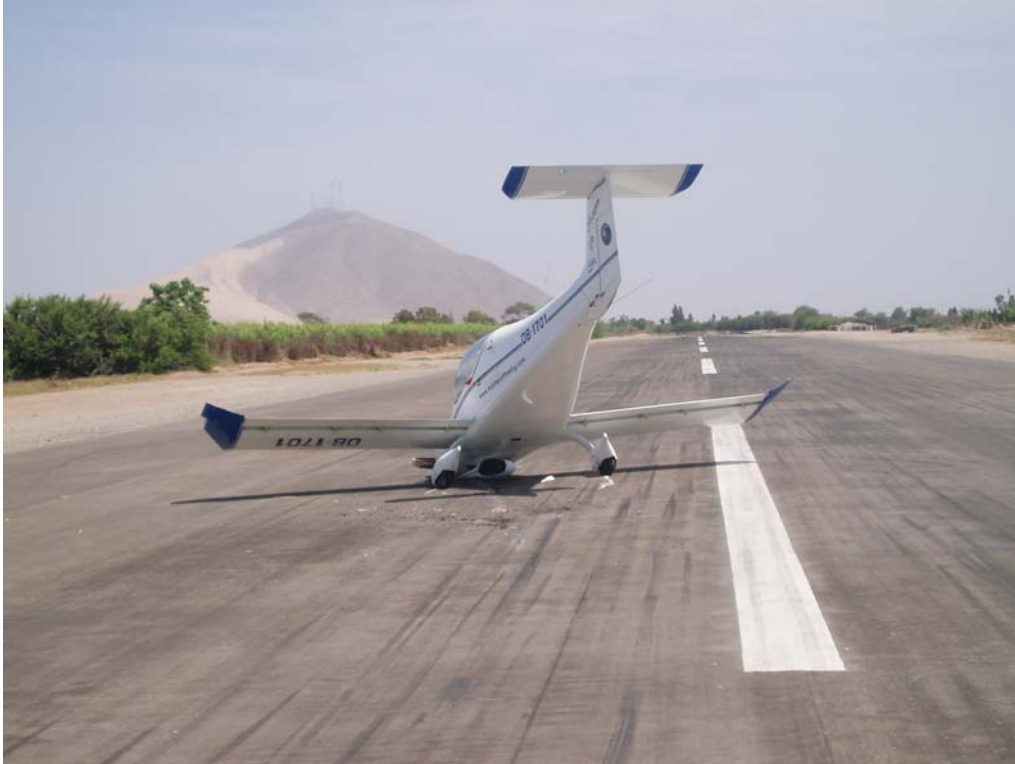
Posición final de la aeronave con respecto a la pista.

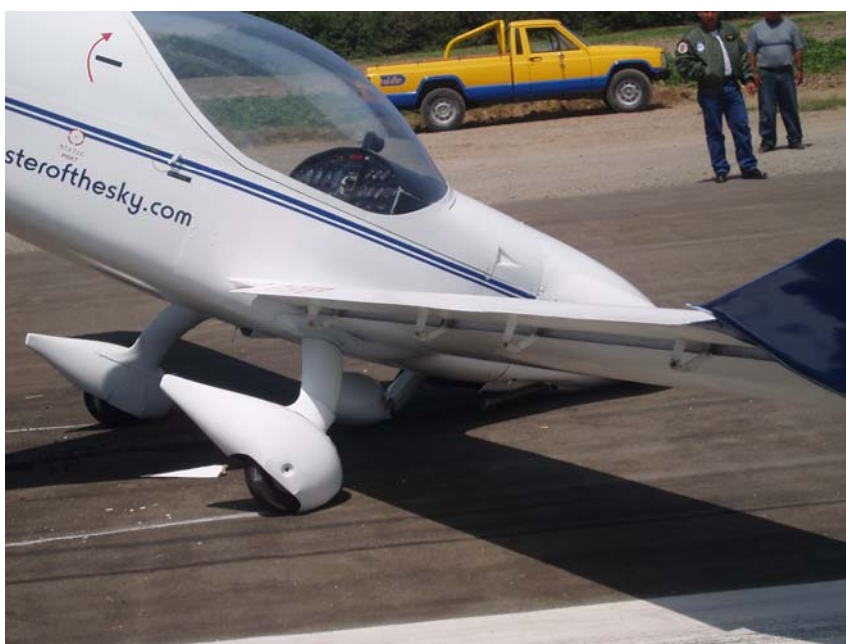
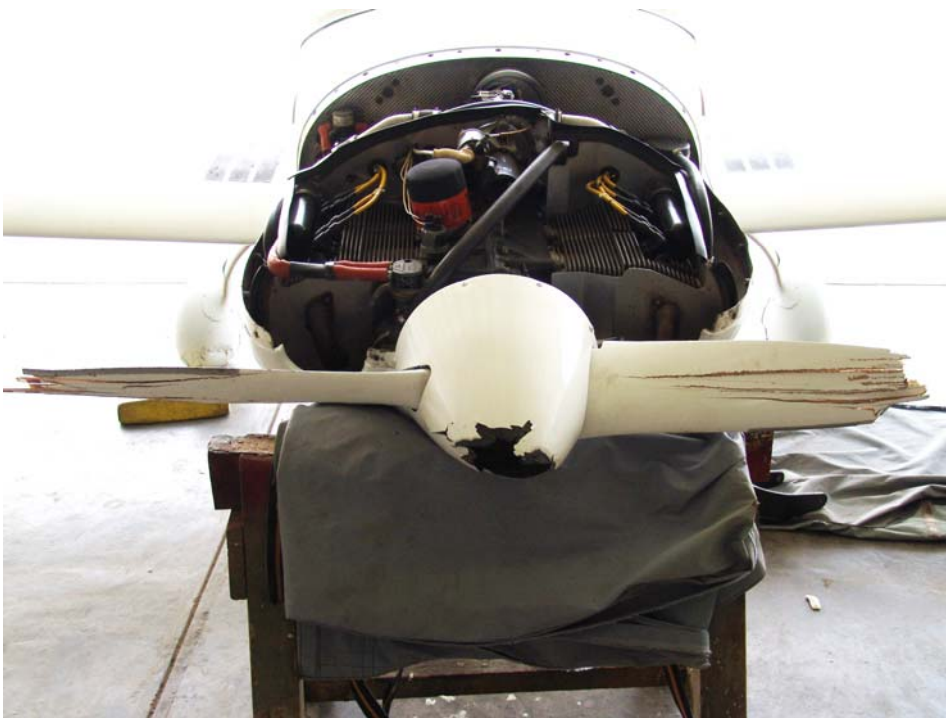
Daños a las palas y spinner de la hélice.

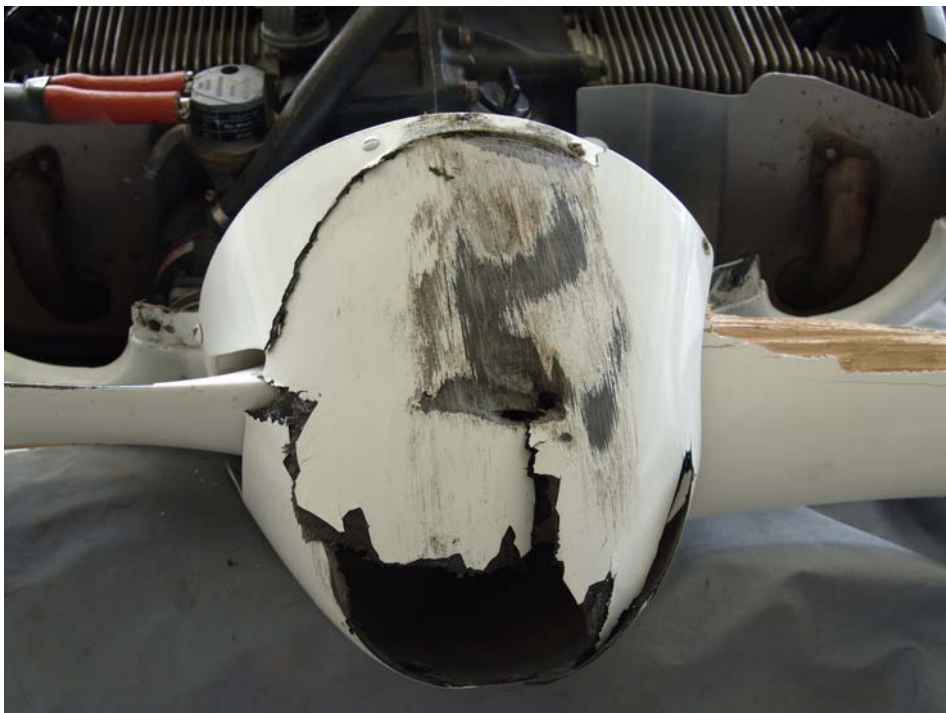
Detalle del daño al spinner de la hélice.

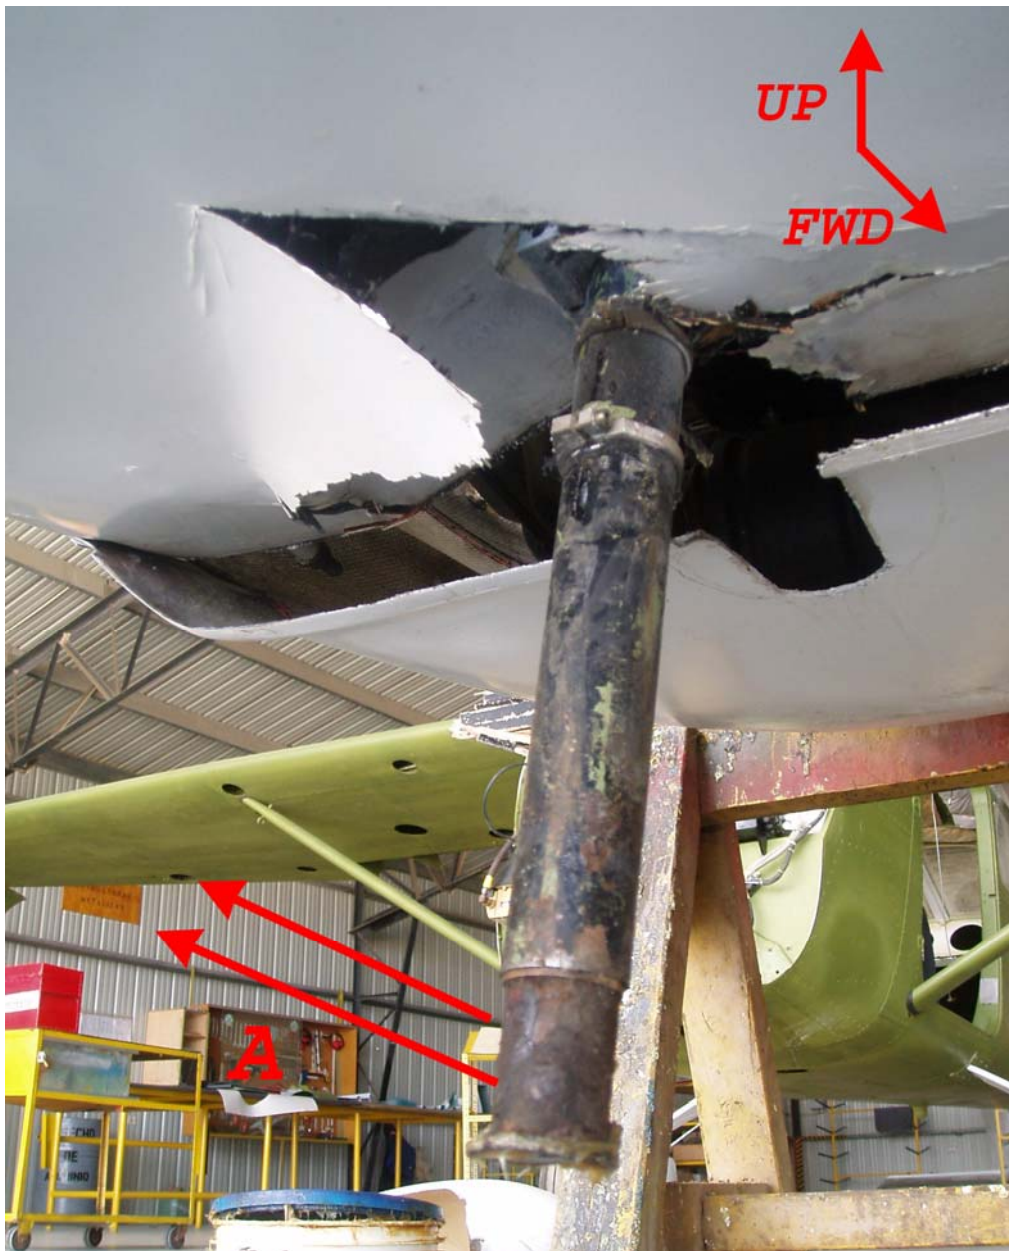
Al encontrarse la aeronave en rodaje durante el colapso del tren de nariz, la letra (A) nos indica el desplazamiento de éste, ocasionando daños en la parte baja delantera del fuselaje de la aeronave.

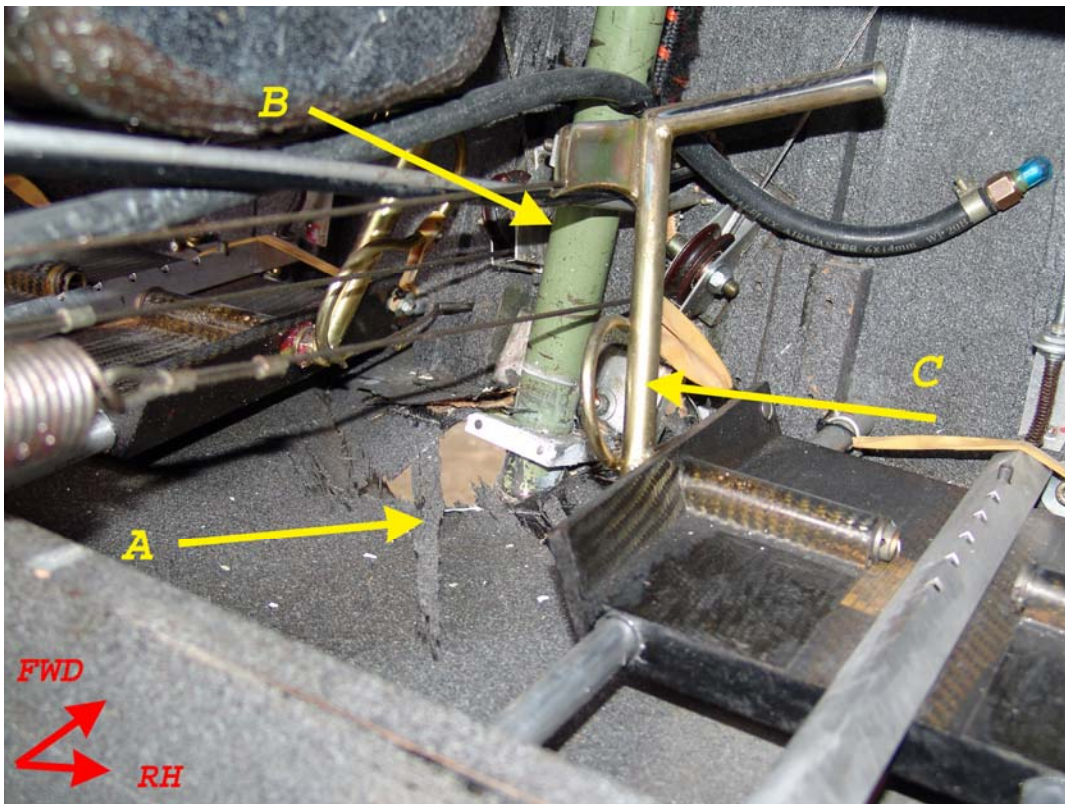
Fotografía de la parte interna de la aeronave donde se aprecia el daño ocasionado por el tubo del tren de nariz (B) al fuselaje (A) y a los mecanismos de control de pedales (C).

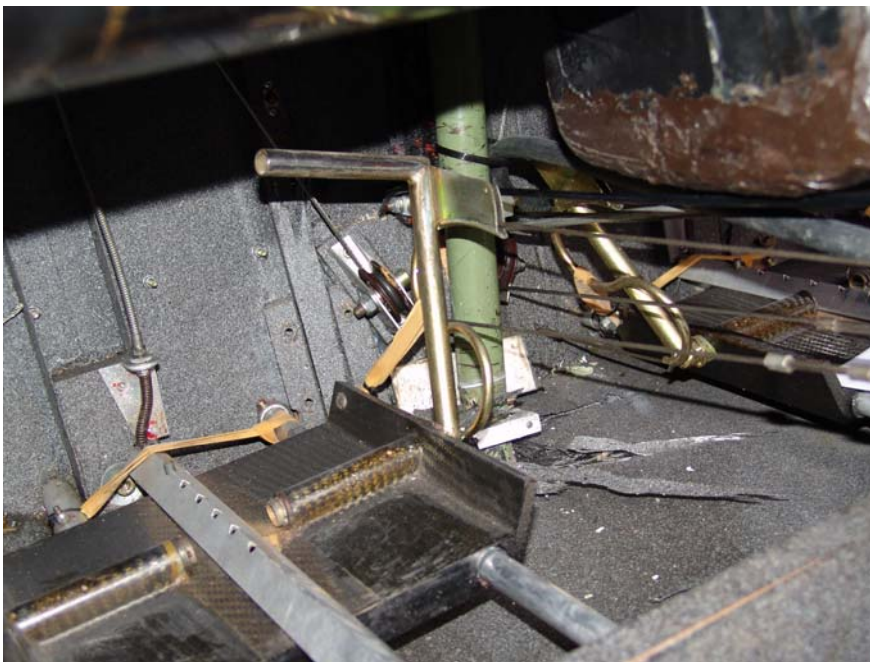
Fotografía desde otro ángulo de la misma área.

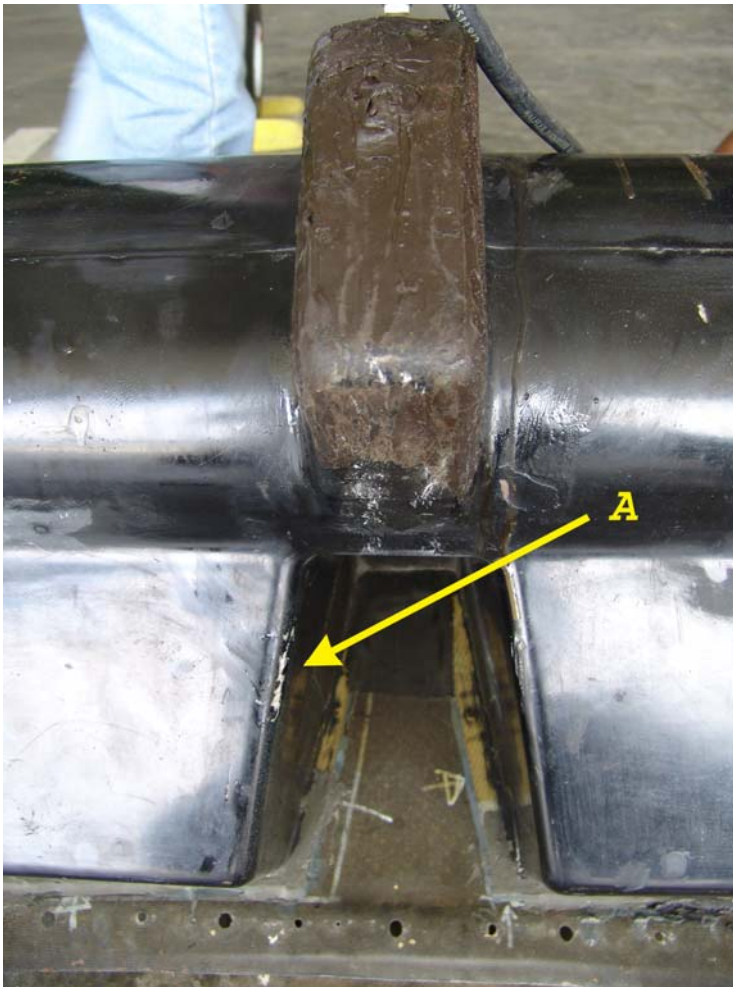
Perforación del tanque de combustible.

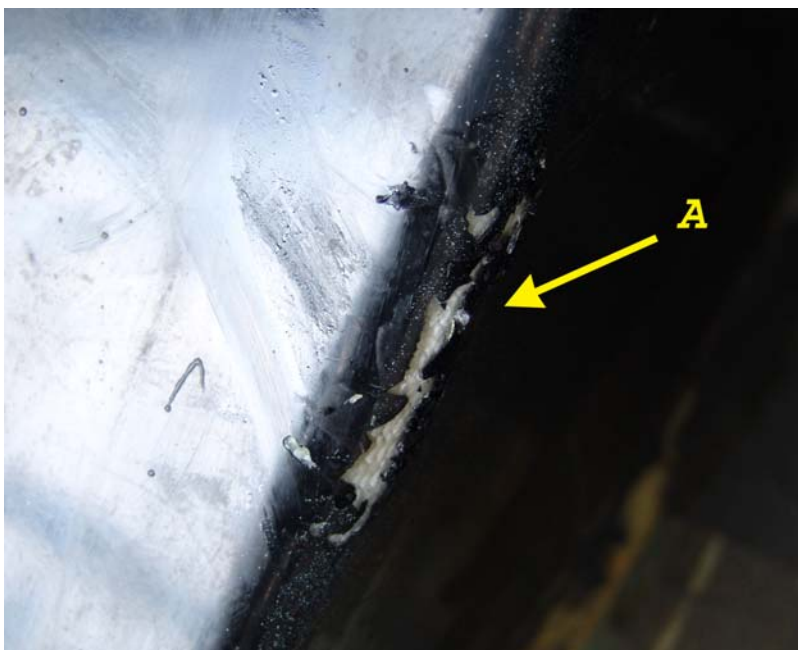
Detalle del daño del tanque de combustible ocasionado por el mecanismo de guía del tren de nariz.
